**Ce que l'on sait sur Caylus et ce que l'on ne sait pas.  
Eaux, histoire et devenir d'un lieu singulier  
de la métropole de Montpellier.**

**Note complémentaire d'information N°1 :  
Ce que l'on apprend au mois d'août 2015**

Thierry Ruf  
Directeur de recherche, Géographe  
Umr GRED (Gouvernance, risque, environnement et développement)  
IRD Montpellier

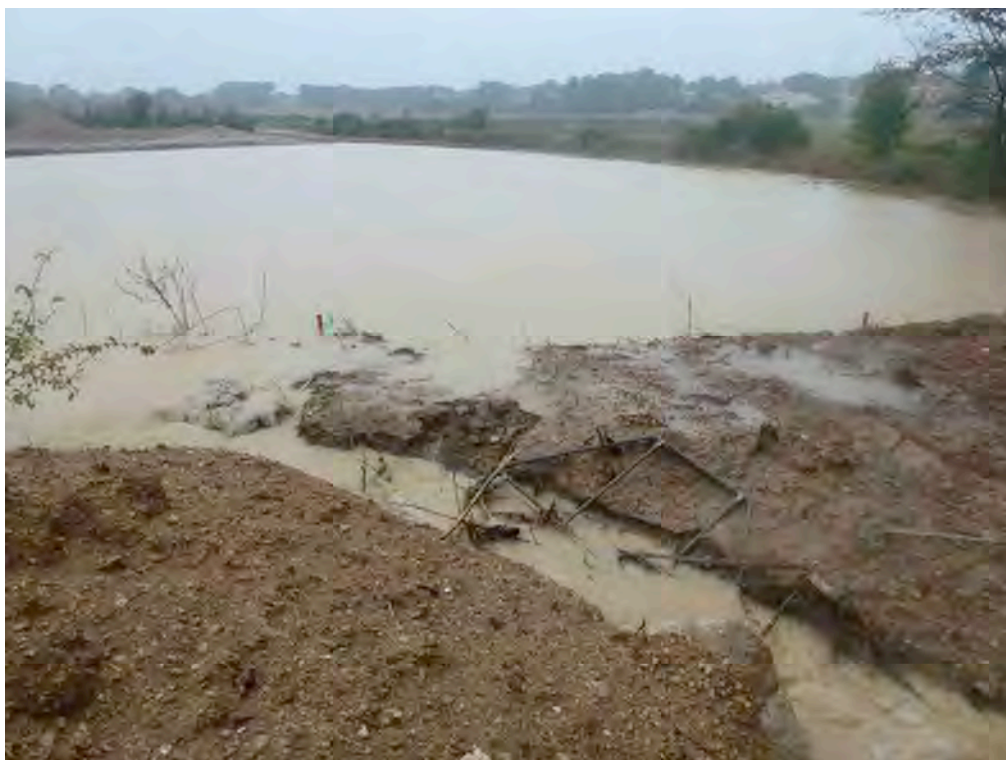
Photo 1. Le bassin de rétention à l'Est du Mas de Caylus, le 23 août 2015 à 18h.

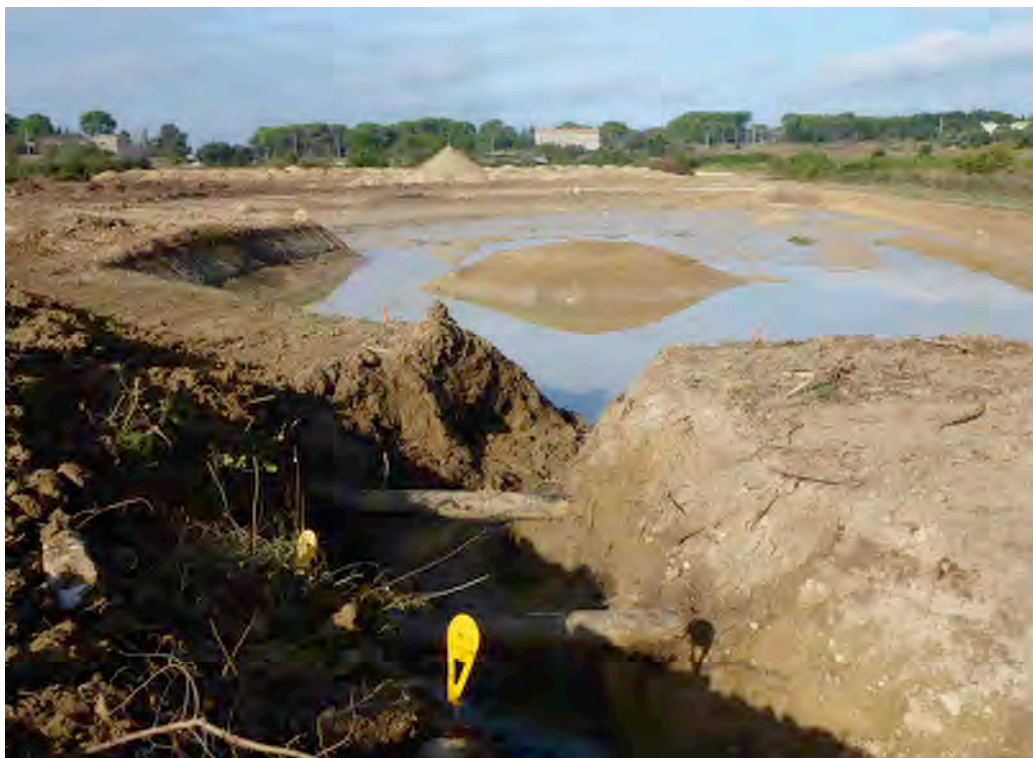
Photo 2. Photo 1. Le bassin de rétention à l'Est du Mas de Caylus, le 28 août 2015

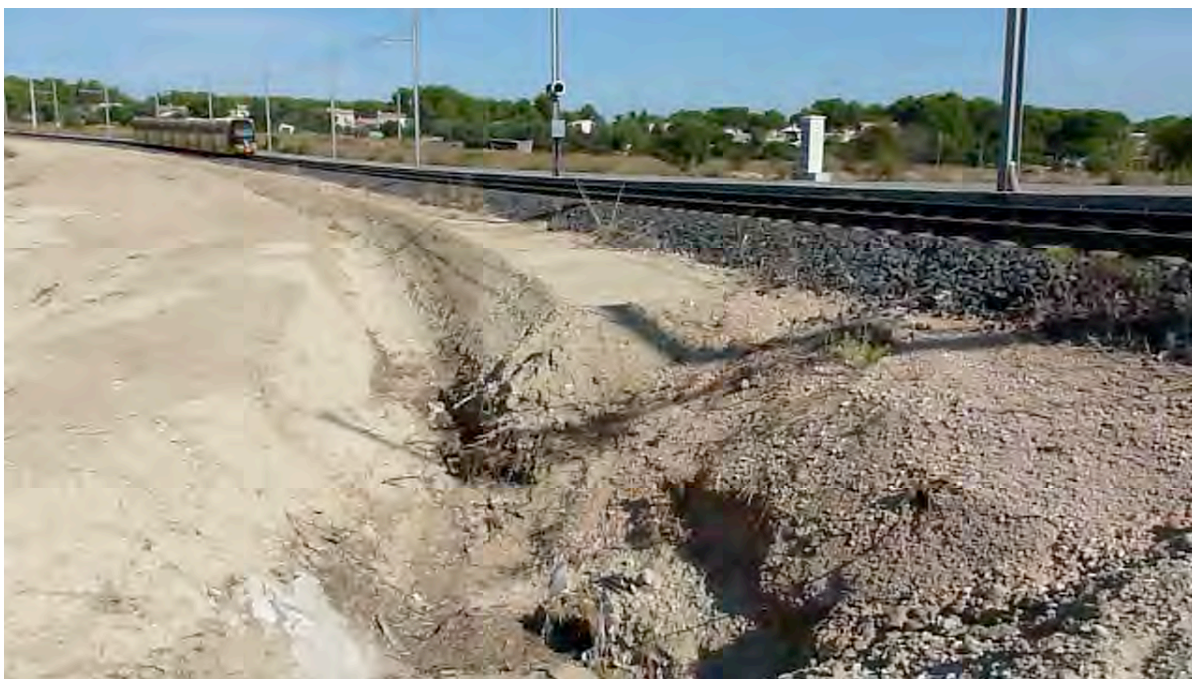
Photo 3. L'évacuation des eaux par un conduit de 40 cm de diamètre (à moitié obstrué) passant sous la ligne de tramway à l'Est de mas de Caylus.

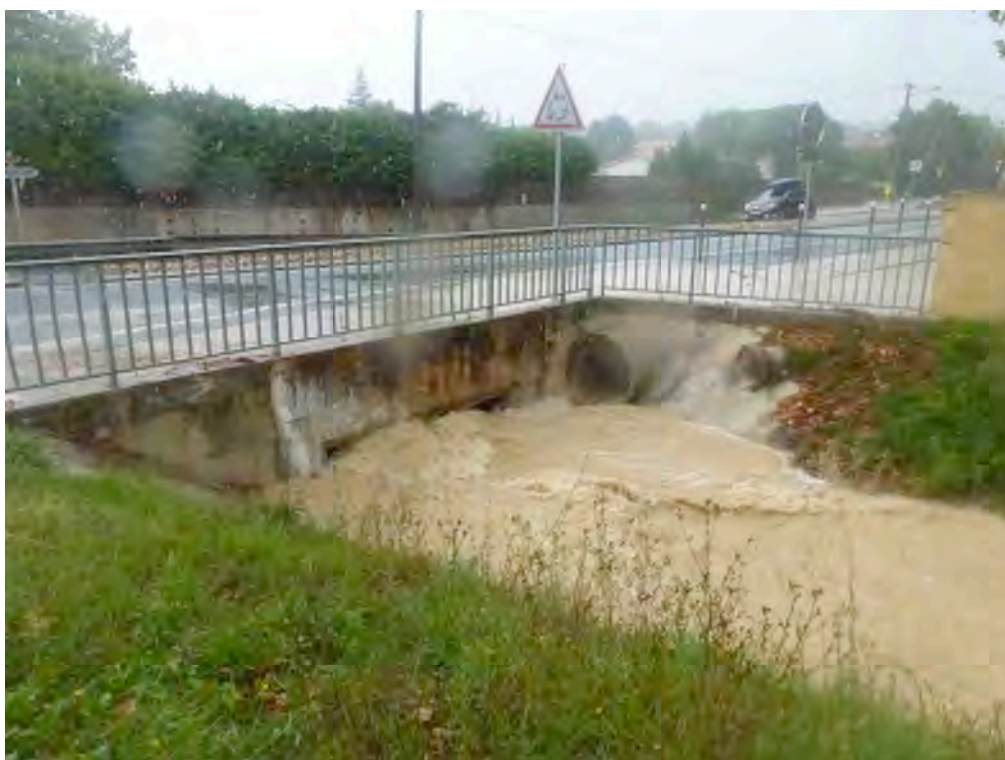
la route D21 à proximité de Navitau est arrivé juste à saturation (photo 4). Ces pluies étaient intenses mais pas exceptionnelles en quantité. On est quand même surpris de voir l'hydrosystème en situation limite alors que des rétentions étaient en place.

Photo 4. Passage de l'eau sous la D21 à Castelnau près de Navitau, 23 août 2015 à 18h15, à la fin de l'épisode pluvieux.

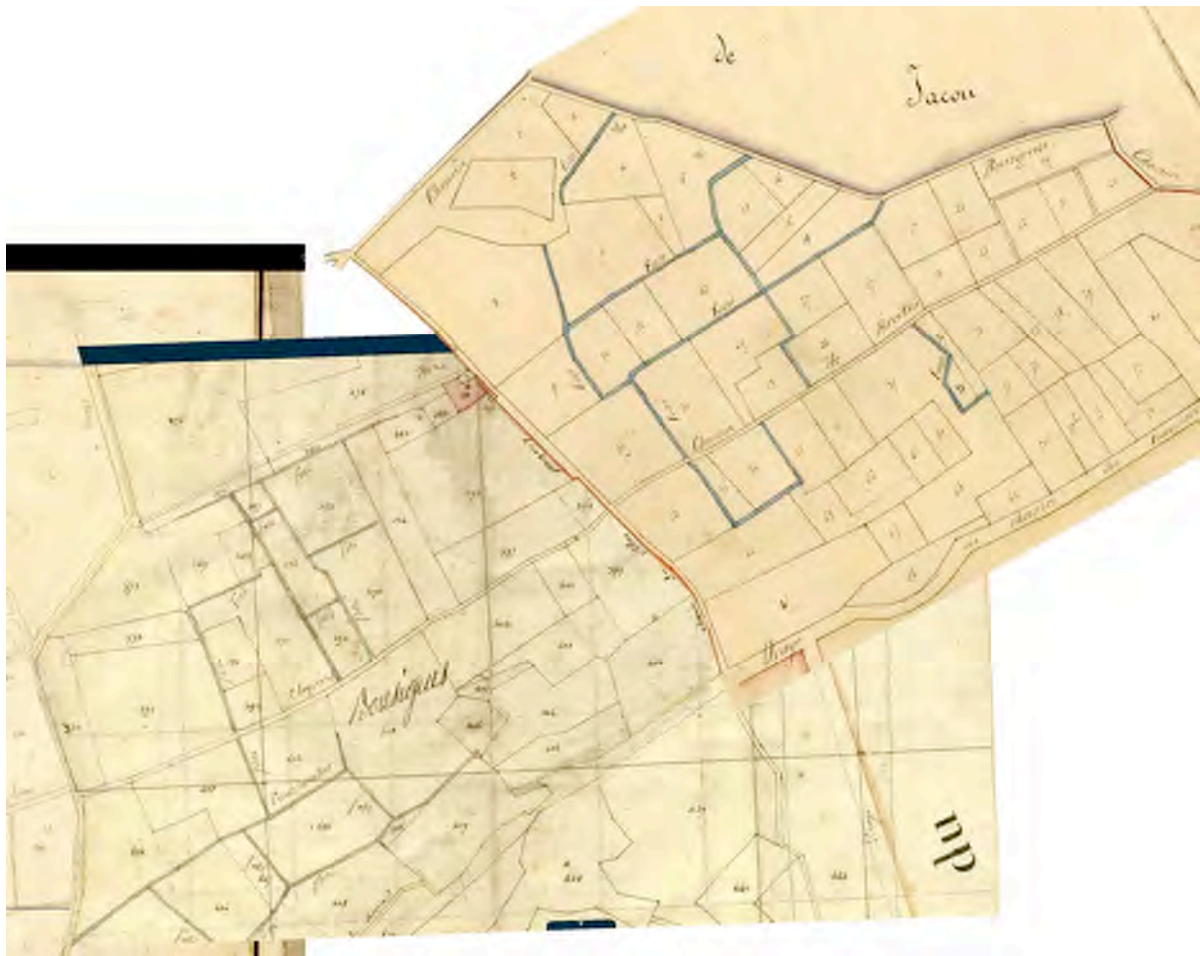
Le premier document est la reconstitution détaillée du cadastre de 1826 à partir des extraits disponibles sur le site des archives départementales de l'Hérault (De Labrusse, 2015). Deux secteurs cadastraux existaient de part et d'autre du chemin du Mas Pagezy, aujourd'hui connu comme mas de Caylus. A l'Est, la feuille B1 provient de la commune du Crès, à l'ouest, la feuille D2 de Castelnau (figure 1). Dans les documents du cadastre napoléonien, ne figurent pas toujours les aménagements hydrauliques qui font partie des fonds du foncier. Pourtant, dans ce cas, de part et d'autre du Mas, deux ensemble de parcelles sont quadrillées par des fossés colorés en bleu sur la carte originale.

Au sud-ouest du mas, la source gauloise découverte au début 2015 se trouve en bordure du fossé ouest de la parcelle 385 (fossé qui existe toujours aujourd'hui même s'il n'est plus entretenu depuis longtemps). On peut considérer que la nappe à drainer part de la parcelle 376, en terrasse au nord (là où aujourd'hui encore on trouve des cannes de Provence en grand nombre) et concerne ensuite un ensemble de parcelles significatif dont les fossés alimentent en définitive le ruisseau des Courtareilles au Sud ouest de la carte. Les puits ne sont pas référencés. Cependant, ceux que nous avons découvert (les puits A, B, D, E et F se trouvent à proximité de têtes de ces fossés). Ils ont pu être déjà faits à cette époque ou être plus tardifs. Ils semblent placés sur des sites d'anciennes sources.

Figure 1. Cadastre de 1826 de la zone du mas de Caylus (alors dénommé Pagezy).

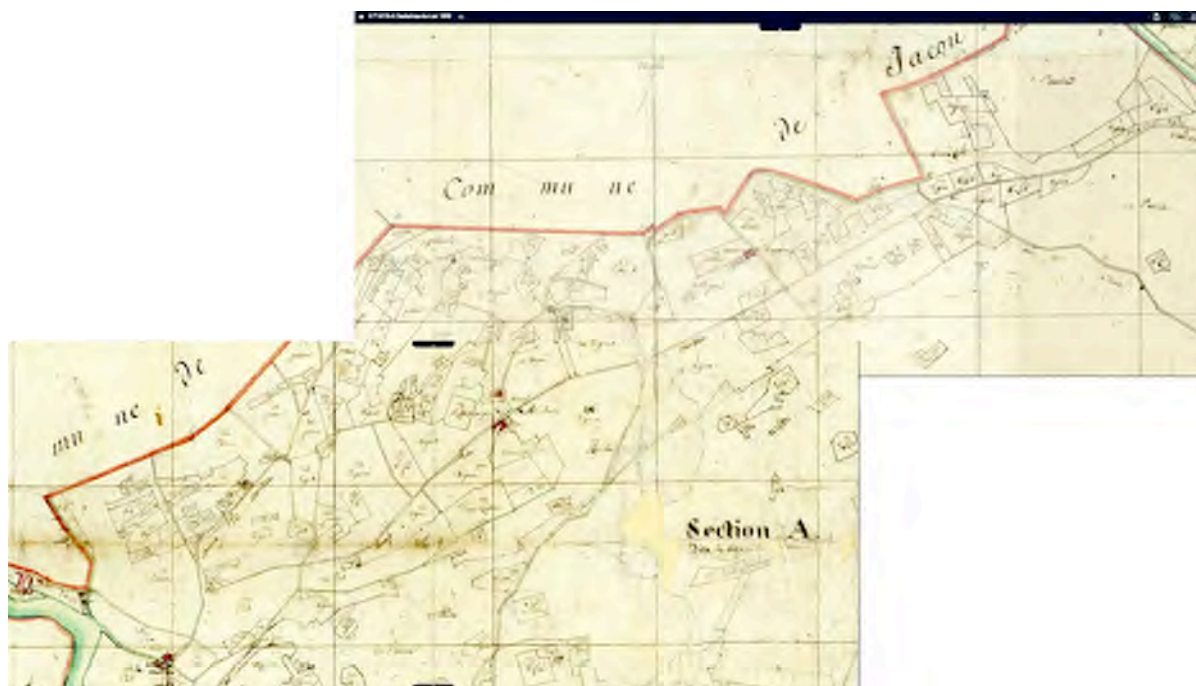
Sous le Premier Empire, avant la généralisation du cadastre, des inventaires des usages du sol ont été dressés, vraisemblablement à des fins fiscales. Celui de la commune de Castelnau a pris trois ans de travail au géomètre qui l'achève le 20 août 1809 (carte 2). Il montre de part et d'autre du Mas Ranson (mas Caylus d'aujourd'hui) une exploitation intense et continue des parcelles en vignes, olivettes et pâtures. Les prairies sont plus marquées encore vers l'aval des deux côtés, Lez et Salaison.

Carte 2. Extrait de la carte des cultures de 1809 pour Castelnau

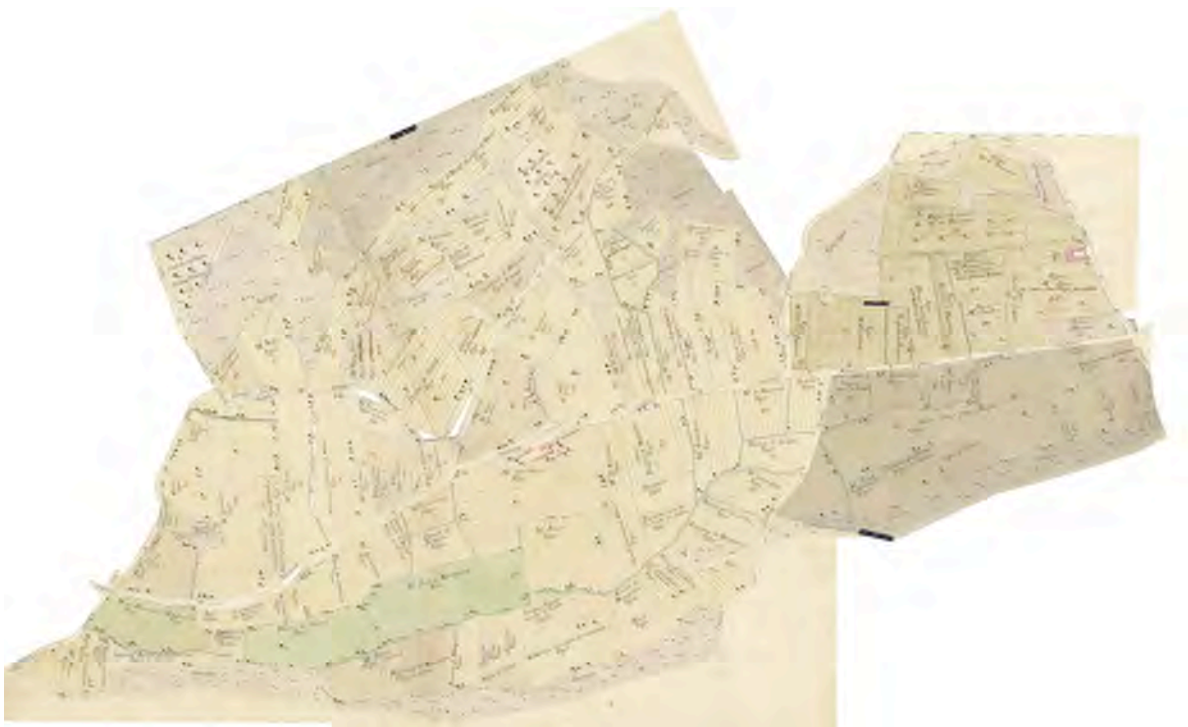
Le site des ADH propose également comme l'a signalé De Labrusse (2015) le téléchargement des plans dressés au milieu du XVIII<sup>e</sup> siècle, avec notamment une description minutieuse de chaque quartier agricole. La carte 3 est une reconstitution de ces éléments. Elle montre que la plaine des Courtareilles était déjà très cultivée à cet époque mais aussi très liée à l'eau. Les fossés figurent avec précisions. On trouve un usage important de prairies dans la partie moyenne et basse du vallon.

Carte 3. Reconstitution de la carte du vallon des Courtareilles selon les cartes détaillées de chaque planche issue de l'Atlas de St-Jean.

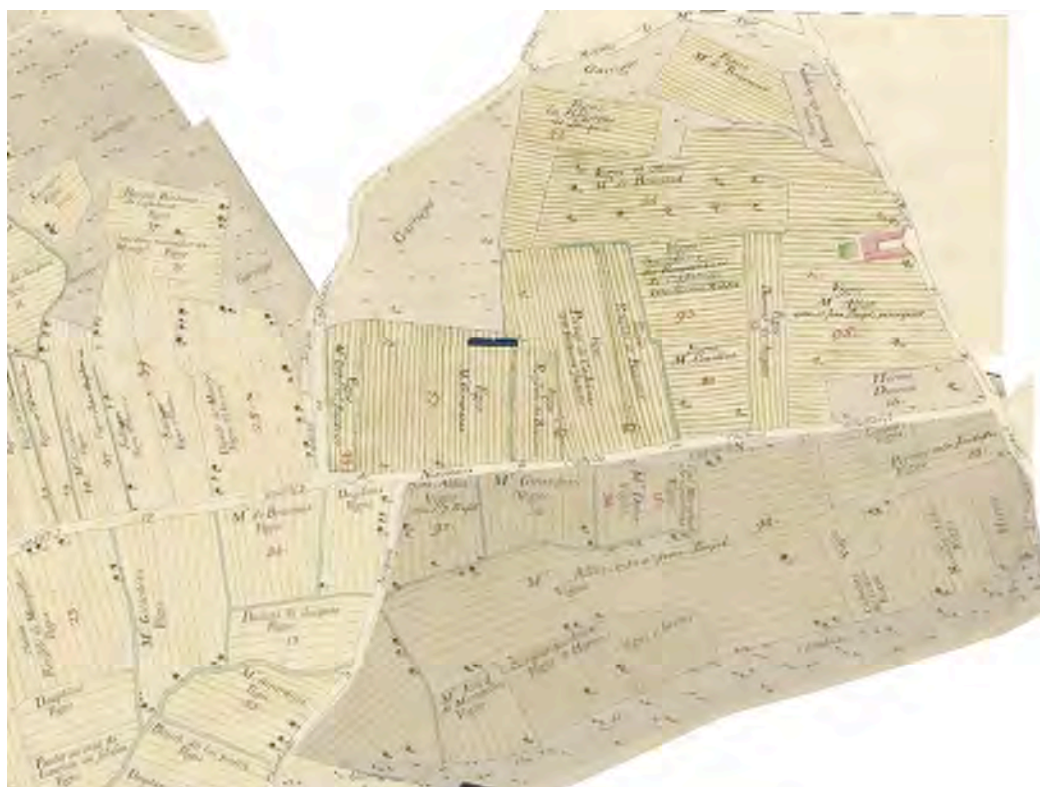
Pour ce qui concerne la zone actuelle de Caylus située à l'amont des Courtarelles à l'Est, la description montre une organisation des fossés similaire au cadastre de 1826 (Carte 4). La source gauloise était située dans la vigne de M. Guillaume de Roquelaure de Castelnau (parcelle n°93), entre la parcelle 81 de vigne de M. Caillus (on voit apparaître ce nom dont l'orthographe a pu changé et qui désigne le Mas au XXe siècle) et la parcelle 86 de M. de Boucaud (châtelain de Jacou).

Carte 4. Détail de la carte précédente dans le secteur de Caylus (en 1750, la personne mentionnée sur la carte est Mr Allur)

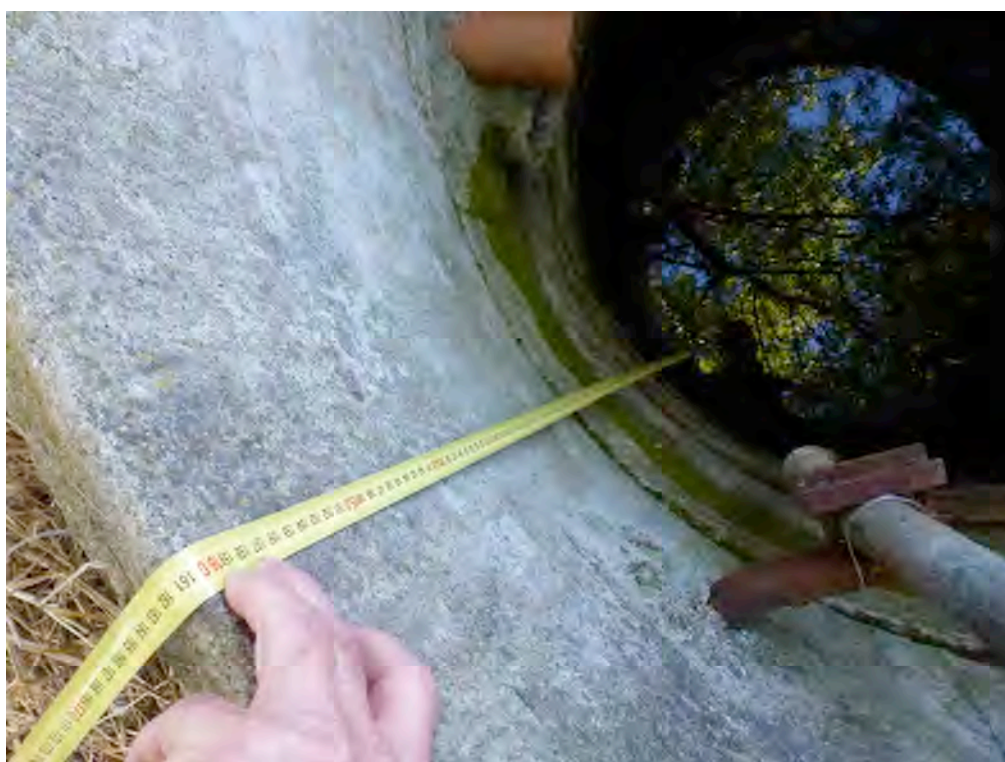
Le puits « B » suivi systématiquement est celui qui se trouve en aval de la zone ouest de Caylus, près du site funéraire des fouilles et placé en fait dans le futur bassin de rétention de la ZAC. La méthode est simple (photo 5) et le tableau suivant donne les résultats du suivi (depuis le début)

Photo 5. Mesure du niveau de la nappe dans le puits « B » de Caylus le 25 août 2015

On remarque d'une manière générale que la nappe évolue sans jamais disparaître, même après deux mois de sécheresse et un mois de canicule. Elle évolue très vite après les pluies, et notamment après la deuxième grosse pluie du mois d'août où elle retrouve une

valeur comparable à celle de mai. Notons que la référence de la mesure est le bord de la margelle qui se situe 20 cm au dessus du sol naturel immédiat, et environ un mètre au dessus du sol creusé pour les fouilles. La nappe se trouve donc à quelques décimètres sous le sol argileux du site funéraire, futur bassin de rétention.

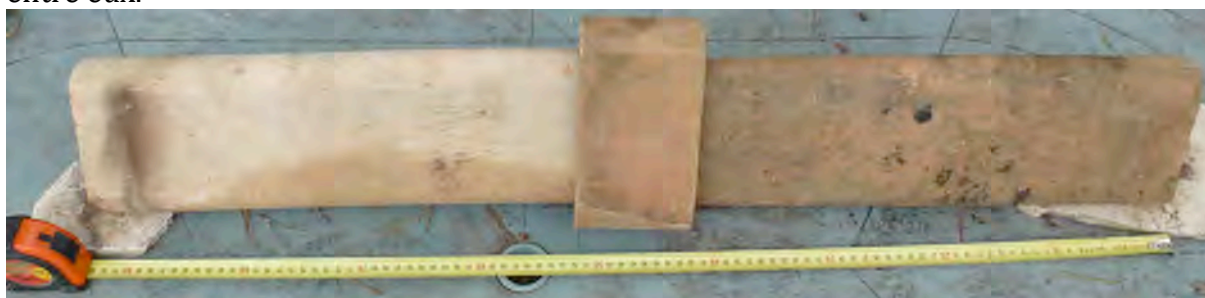
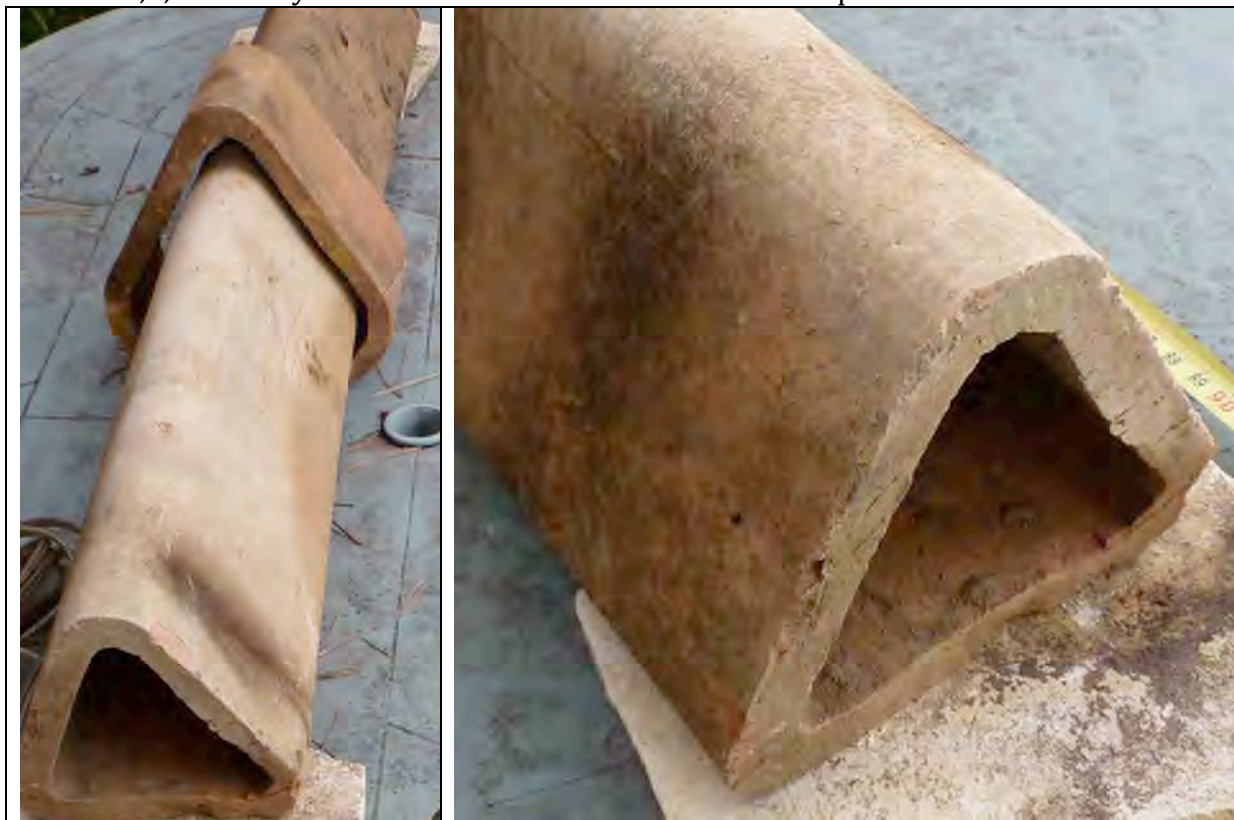
Nous avons déjà remarqué que les puits A, B, D, E et F avaient dans leurs parois des orifices circulaires ou triangulaires placés environ un mètre sous le niveau des margelles. Au cours des observations du mois d'août, à proximité du chantier de fouille laissé en l'état (il n'a pas été rebouché complètement), nous avons mis à jours facilement dans le franc bord du chantier un jeu de deux conduites de section triangulaire et de 45 cm de long ainsi que le joint triangulaire, également en terre cuite (voir photo 6,7 et 8). Il est encore impossible de savoir quel était l'ampleur de ce réseau souterrain (pas forcément dédié lui au drainage), d'abord par ce que là où il est encore partiellement visible, il est largement détruit, ensuite parce que le reste du réseau se trouve toujours sous les futures parcelles urbaines prévues. Il faut également travailler sur la datation de ces objets et chercher à comprendre comment les puits et les fossés étaient connectés entre eux.

Photos 6,7, et 8 du système de transfert d'eau en terre cuite présent sur toute la zone.
